潘荣锟,刘 伟,李怀珍,等.浅埋近距离煤层群工作面上隅角贫氧致因及综防技术[J].煤炭科学技术,2021,49(2):102-108. doi:10.13199/j.cnki.cst.2021.02.013

浅埋近距离煤层群工作面上隅角贫氧致因及综防技术

摘 要:我国神东、平朔、大同煤田赋存着大量浅埋近距离煤层群,浅埋近距离煤层群具有煤层埋藏浅、煤层间距近等特点,在开采扰动下,层间易产生裂隙形成漏风通道,当地表空气进入上覆采空区,易引起上覆采空区遗煤自燃,间接影响下层煤开采过程中工作面上隅角的氧气浓度,造成贫氧现象。为了探究浅埋近距离煤层群工作面上隅角贫氧致因,提出防治贫氧的措施,以大恒煤矿 91103 综采工作面为研究背景,采用理论分析、CDEM 数值模拟以及 SF₆ 示踪气体漏风测试等方法进行了研究。结果表明:地面裂缝、沉积现象明显;模拟煤岩损伤、破裂过程、裂隙发育,得出地表与上覆采空区、工作面贯通模型;利用连续定量释放 SF₆ 示踪气体在工作面进行漏风测定,测定结果验证了数值模拟中地表、上覆采空区以及工作面的贯通。工作面上隅角贫氧是由于浅埋赋存煤体破碎析出的低氧气体、采空区氧化衍生气体以及防灭火注入的惰性气体,在通风负压和大气压力的双重作用下,通过漏风通道进入工作面,加之 U 型通风方式的通风特点等多种因素共同造成的,其中工作面与地表贯通造成漏风严重是上隅角贫氧的主要致因。基于对贫氧致因的研究,大恒煤矿采用了井上下堵漏、安设风帘、埋管抽采、风机配合风筒等综合性防治措施,有效解决了工作面上隅角贫氧对安全生产的制约和影响,确保了工作面上隅角氧气浓度始终处于正常水平。

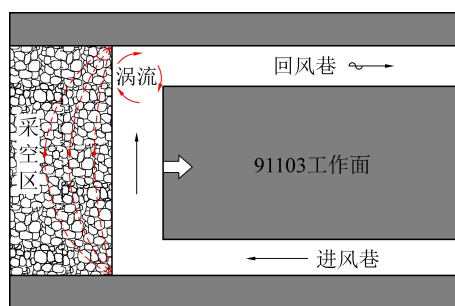
91103工作面采用U型通风方式,因其系统简单、便于通风管理、巷道掘进量少、成本较低等优点,所以在矿井开采中广泛应用。但这种通风方式对工作面上隅角贫氧具有一定的影响:①上隅角为采空区风流的汇合处。在进、回风巷风流压差作用下,进入工作面的风流分为两部分,一部分直接从工作面流过,另一部分流入采空区,在采空区内部沿一定的流线方向流动,进入采空区的风流其氧气成分经过气流交换发生变化,在工作面的后半部分,逐渐返回工作面,最后汇集于采煤工作面上隅角。②上隅角局部处于涡流状态。采煤工作面上隅角靠近煤壁和采空区,风流经过工作面上端头时,巷道突然垂直转弯,使靠近煤壁的风速降低,工作面上隅角出现涡流现象。当采空区贫氧气体运移至上隅角后,由于风速低,只能在涡流区处于旋转状态,无法进入主风流,如图2所示。综合以上2点,可知U型通风方式容易在工作面上隅角形成贫氧气体的积聚和CO超限。

图2 风流经过采空区汇入上隅角时的涡流状态

将通风机吊挂在工作面尾部 5~6 个支架下,通过风筒对上隅角贫氧区域进行供风,打破上隅角涡流状态,吹散有害气体。使上隅角氧气浓度符合规定。采用此方法治理上隅角后,91103 工作面上隅角氧气体积分数稳定在 20.0%左右。

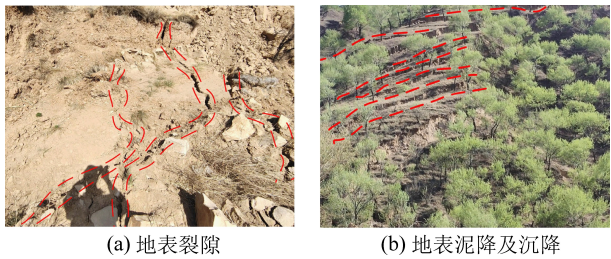
工作面上隅角贫氧现象是多种因素综合作用的结果,因此,分析造成贫氧现象的原因时,综合考虑了U型通风方式的通风特点、贫氧气体的来源以及贫氧气体的涌入方式。根据大恒煤矿实际情况分析,工作面上覆地表损害严重,裂隙、沉降区域范围较大且明显,地表与工作面贯通,91103工作面漏风严重,是隅角贫氧的主要致因,贫氧气体的产生、涌入方式以及通风方式等是贫氧的次要致因。

通道是贫氧气体涌出的主要途径,工作面漏风严重是贫氧的主要原因。由于大恒煤矿为浅埋近距离煤层群开采,地表受重复采动的影响,工作面容易形成采动裂隙,在矿井周期来压作用下,会使得裂隙进一步发育,直达上层采空区及地表,形成良好的漏风通道。图 3 为 91103 工作面地表裂隙实拍图,图中红色虚线中间是较为明显的裂隙、沉降区域。

图 3 工作面上覆地表裂隙及沉降

由于所采煤层为浅埋近距离煤层群开采,工作面开采过程中,覆岩垮落破断,形成采动裂隙直达地表,导致地表与采空区联通,裂隙对上隅角氧气浓度影响明显,因此对地表采动裂隙要及时回填封堵,减少采空区气体涌入回采工作面。堵漏包括地表堵漏和井下堵漏,地表堵漏是指安排专人每天对地表巡查,发现裂隙立即回填,不得滞后工作面100 m。由于已回填的地表会受到重复采动等客观原因影响,会再次形成新的裂隙,因此需要对已回填地表进行2次、3次甚至多次回填。

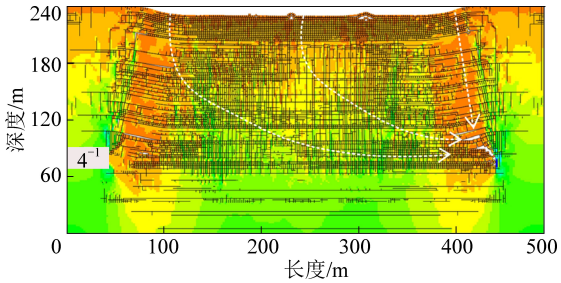
利用 CDEM 数值模拟,通过拉格朗日系统建立严格的控制方程,利用动态松弛法显示迭代求解,实现了连续——非连续的统一描述,模拟煤层从连续变形到断裂直至运动的全过程。根据常见煤系地层条件,建立二维层状数值模型,采用四边形网格,共含块体 33 500 个,节点 33 885 个,块体采用摩尔-库仑本构模型,节理采用脆断模型。模型尺寸 $x=500\text{ m}$, $y=238.26\text{ m}$,共划分 36 层。数值模拟分为 3 个状态阶段,4⁻¹煤开采后裂隙分布,4⁻¹煤、4⁻²煤双煤层开采后裂隙分布以及 4⁻¹煤、4⁻²煤、9⁻¹煤三煤层开采后裂隙分布。通过 CDEM 数值模拟软件得出:①煤层回采后,工作面前后方出现应力集中现象,由于工作面不断推进,煤壁和采空区不断向前移动,导致工作面前后方支承应力是移动型支承应力;煤层回采后,地表变形逐渐增大。②随着工作面的推进,采空区上方上覆岩层塑性破坏区范围越来越大,上覆岩层发生拉伸破坏和剪切破坏的区域主要集中在靠近进回风侧内。结合大恒煤矿 U 型通风方式分析,地面气体通过裂隙,在负压作用下向上隅角汇集、积聚。随着开采逐渐增加,受采动影响,裂隙更加发育,漏风通道及漏风量逐渐增加,如图 4—图 6 所示。

图 4 4⁻¹煤开采后裂隙分布

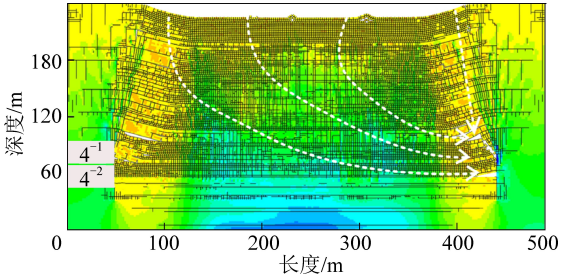
图 5 4⁻¹煤、4⁻²煤双煤层开采后裂隙分布

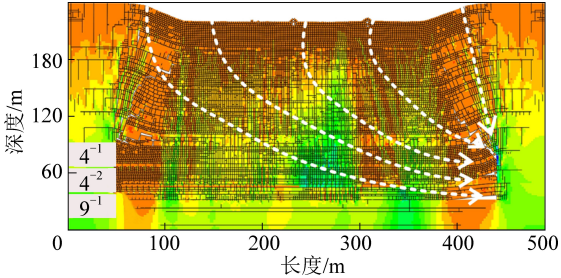
图 6 4⁻¹煤、4⁻²煤、9⁻¹煤三煤层开采后裂隙分布

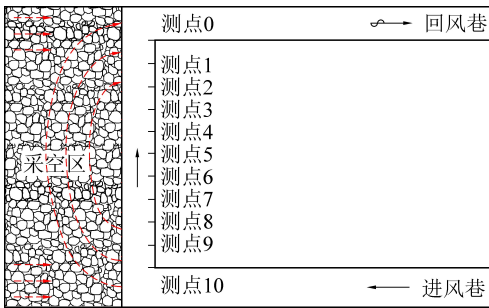
及采样点位置信息。沿程测试完成后取样,利用 SF₆专用色谱进行分析,确定 SF₆的气体含量,然后根据测试数据及井下测样点位置,分析工作面的风量分布,进而确定漏风量。漏风测试的裂隙测点漏风分布,如图 7 所示,根据实测数据可得到各个漏风分布测点的漏风量,如图 8 所示。

图 7 裂隙测点漏风分布

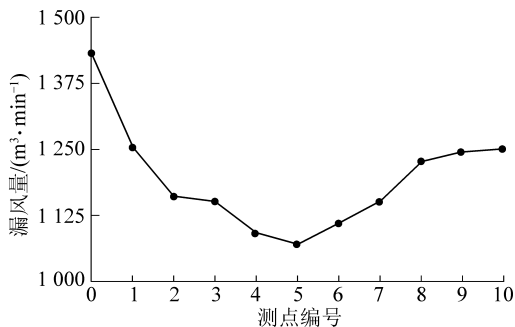
图8 漏风分布测点的漏风量

由图8知,工作面下隅角漏风较大,测点5距离进风巷80 m范围内,风量逐渐降低,表明工作面部分进风流通过支架后方垮落带及上覆岩层裂隙进入采空区。测点4处风量较测点5有所增大,随后风流逐渐呈增大趋势,这说明漏入采空区的风流在工作面后半段进入工作面,在工作面上隅角及工作面回风巷达到最大值。但可看到工作面总回风大于工作面进风,由此说明部分风流通过邻近采空区或地表裂隙流入工作面。证实了漏风现象及漏风通道的存在。

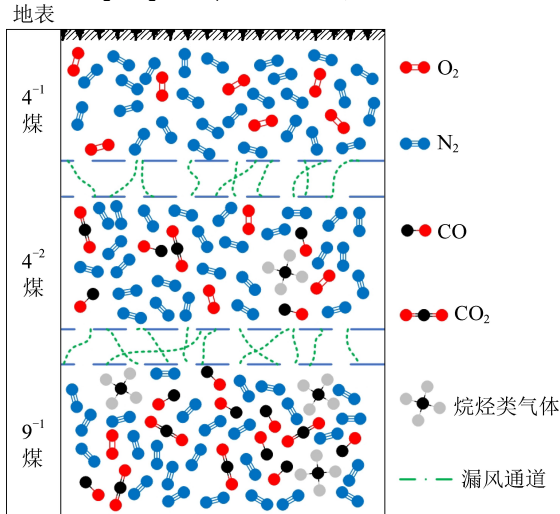
微观方面从漏风通道入手,分析了地表气体通过地表裂隙发生吸附、置换,气体中氧气浓度降低后进入工作面,造成隅角贫氧,如图9所示。煤是由碳、氢、氧以及氮原子为主体,组成结构极其复杂的大分子,煤作为一种复杂的孔隙性介质,具有发达的孔隙和裂隙,形成了庞大的孔隙表面与微空间,据测定,1 g无烟煤的微孔表面积达200 m²以上,为气体赋存提供了条件^[21-22]。当地面气体通过地表裂隙进入,在负压作用下运移至工作面的过程中,由于煤体对气体吸附能力强弱不同,煤体对氧气的吸附能力强于CO₂、N₂、CH₄及CO等,因此氧气会被煤体

图9 气体置换机理示意

大量吸附,同时置换出CO₂、N₂、CH₄及CO等,成为游离状态,在漏风作用下进入工作面,造成上隅角贫氧现象。
